L. Svedala nr. 11 och 24.

Beskrivning enligt undersökning i augusti 1939

Beskrivning.

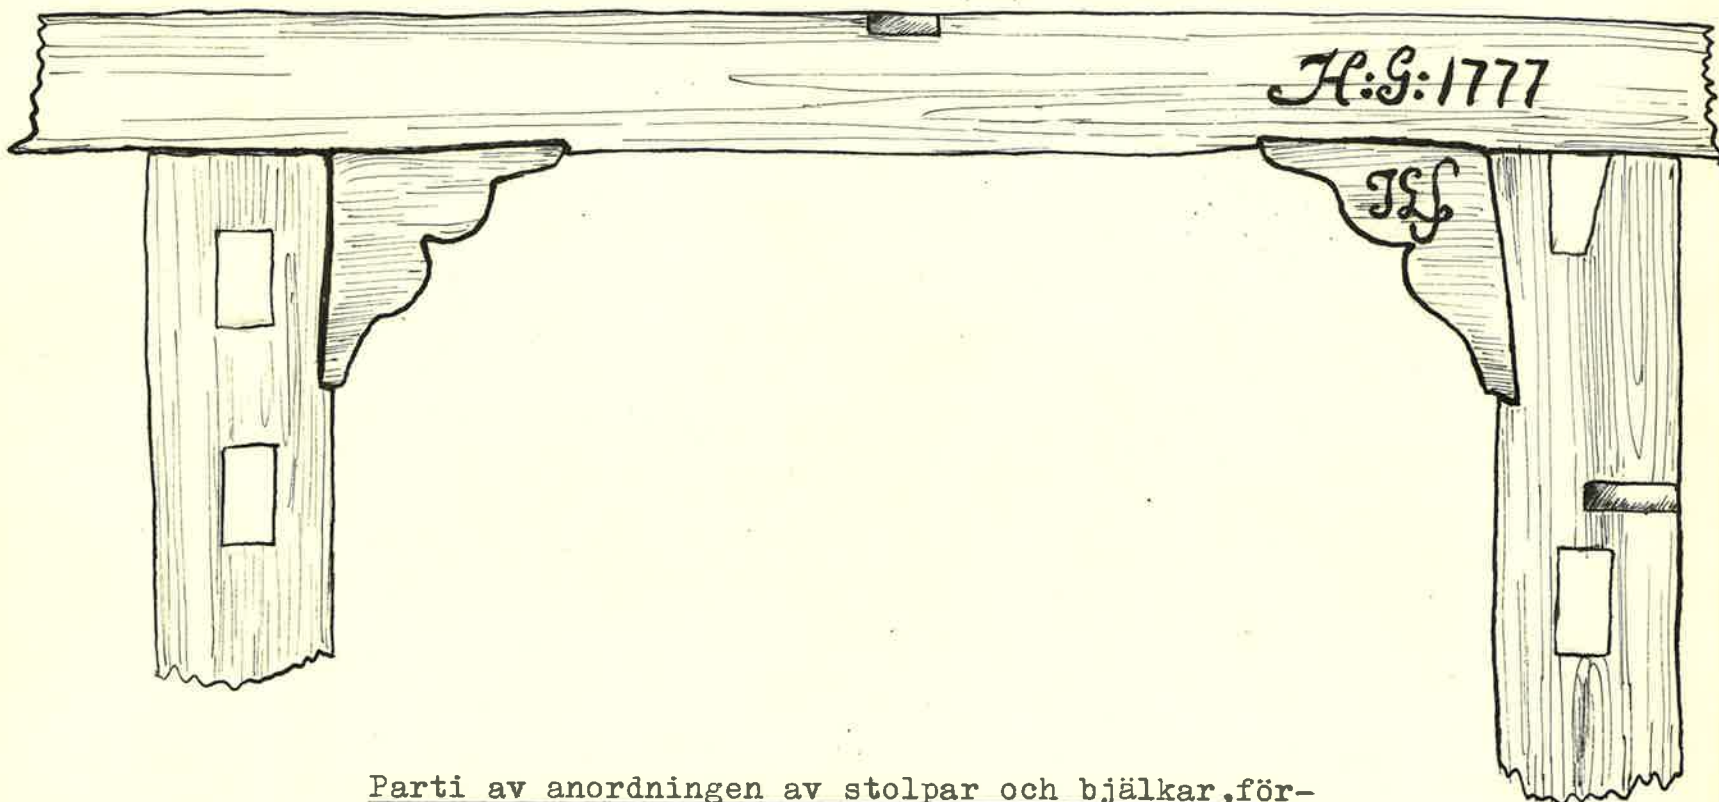
Parti av anordningen av stolpar och bjälkar, förmodligen fordom uppbärande kvarnstenar och andra maskinella delar invid vattenhjulet. Hela anordningen är nu så gott som helt borttagen, här finns de enda för närvarande påvisbara inskriptionerna med datering i hela gården. -/Skiss/

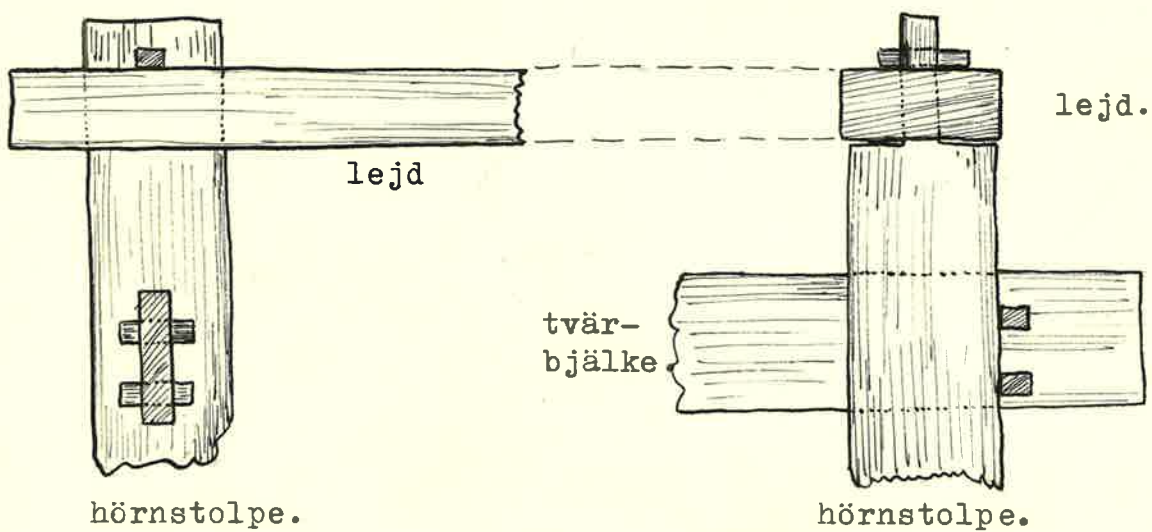
Skisser angående konstruktionerna av lejd /överträ/ o. stolpe, samt sparr o. lejd. Detaljerna härstamma från den byggnad, som innehållit kvarnen.
