Landskap: Bohuslän

Uppteckningsår: 1948.

Sten- och jordhällar m.m. s.153-242

## Sten- och jordkällare m. m.

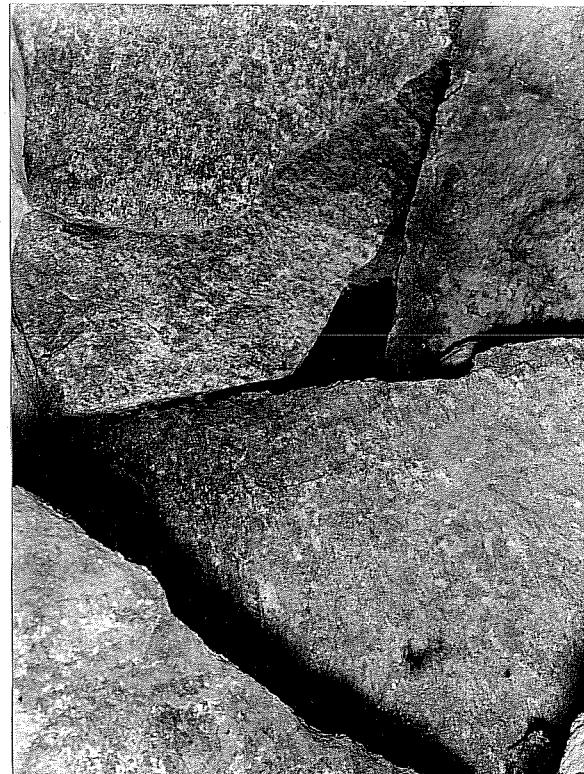
*neg.-nr. IV:12:17.*

8) Anmärkningar. (Fynd etc.) Ingången vetter mot SV. SV-gavel och NV-sida ha klart utbildad skalmur i flera varv. Hörnen äro tämligen klart markerade. Ingången är 0,9 m. hög och 0,7 m. bred samt täckes av två tvärslagda stenhällar. Mitt i rummet, vid SÖ längsidan finnes ett fyrkantigt stenblock på vilket står en trästolpe, som stöder taket. I inre högra hörnet stå två kantställda stenhällar vilka troligen markera eldstaden. - Väggarna synas ha varit överstrukna med något slags grönt färgämne.

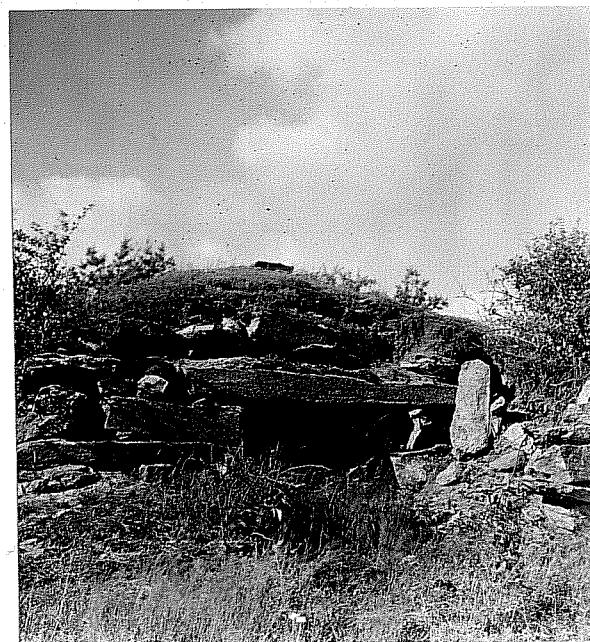
wvg. nr. IV:12:23.

Stenhyddan i Nyborg på Håfoss mark, Långelanda socken är helt fri-  
stående samt är uppförd i skalmurstecknik. Invändigt är den rektangulär och hål-  
ler mätten 2,7 meter x 2,8-3,0 meter. Ingången är på den längre sidan, i mittlä-  
ge. Taket består av ett överkragat kupolvalv uppfört i 6 - 7 stenvarv. Klar stöd-  
princip råder. Jordgolv. Taket är täckt med jord och bevuxet med ett par krusbärs-  
buskar. Invändigt äro väggarna grönaktiga, sannolikt på grund av målning, knappast  
på grund av fukt, mögel e. dl.

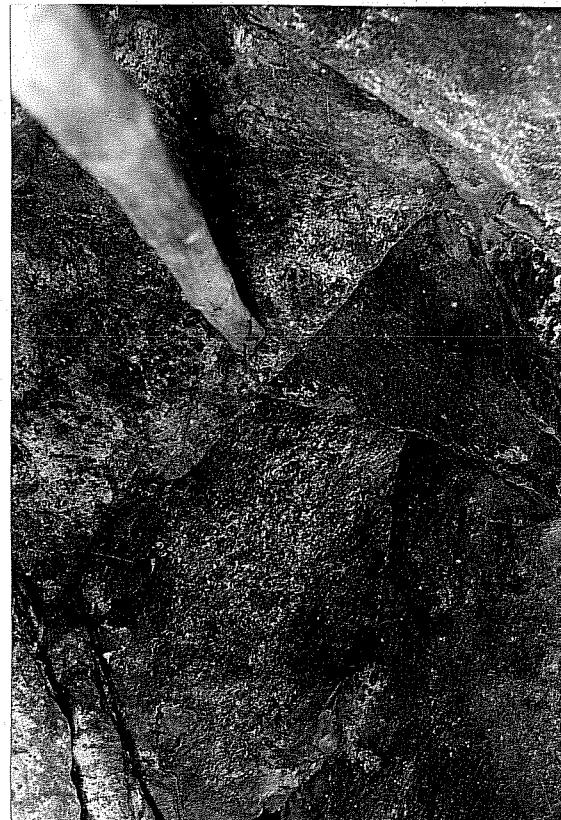
neg. nr. IV:12:24.

Överst en väldig hjässhäll.

8) Anmärkningar. (Fynd etc.) Uppgives vara mer än 100 år. - Invändigt klädd med halm.
