L. Svedala nr. 11 och 24.

Beskrivning enligt undersökning i augusti 1939

Beskrivning.

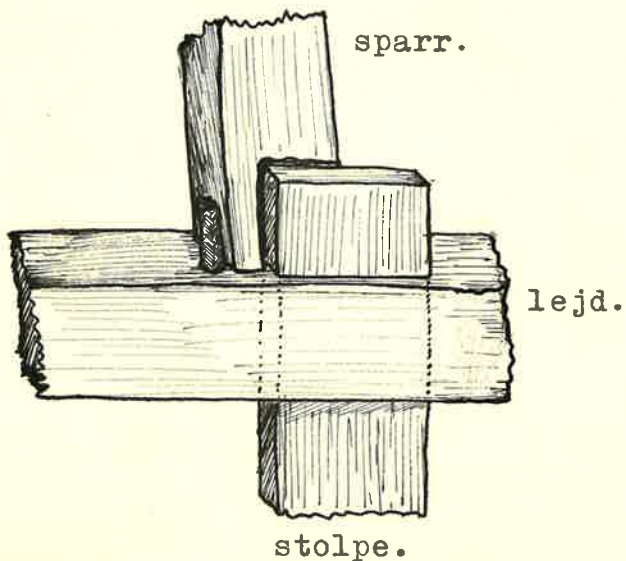
Skisser angående konstruktionerna av lejd /överträ/ o. stolpe, samt sparr o. lejd. Detaljerna härstamma från den byggnad, som innehållit kvarnen.
