LUNDS UNIV.
FOLKMINNES-
ARKIV

Sten- och jordkällare m.m. s.1-22 Luf 64.

Sten- och jordkällare m. m.

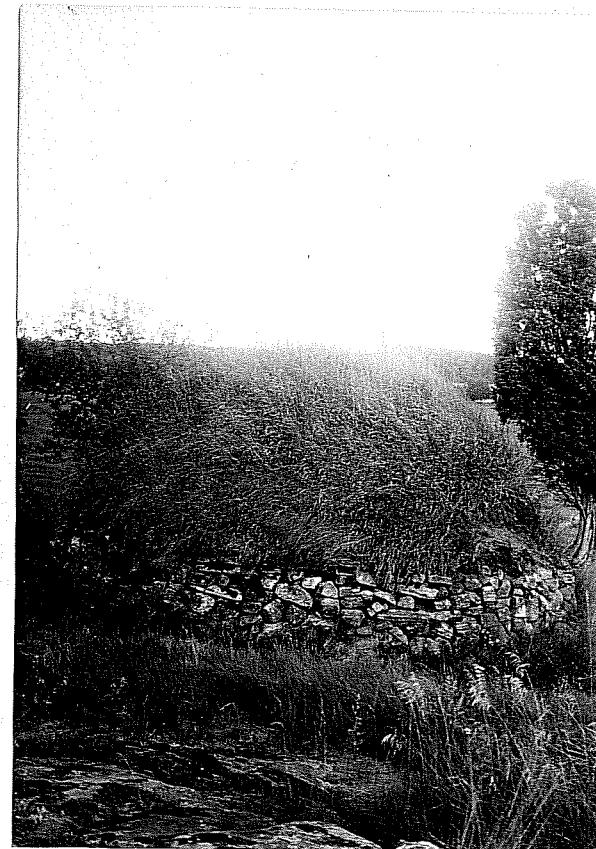
mg. nr. IV:12:33.

- A) Överkragning. a) Grov överkragning, 1 eller 2 varv (stenblock) i någon mån, f. ö. hälltäckt
(3 tvärshällar)
b) Mellan 3 och 7 varv, (medelstor sten) Konvergerande väggar.
c) Klart utbildad i 8 vary eller mera (mindre stenar)

8) Anmärkningar. (Fynd etc.) I samma byggnadskropp, som är kantad av skalmur, (bitvis) ligger
ännu en byggnad med egen ingång åt motsatt håll och utan inbördes förbindelse. Ingången är
rasad, oframkomlig, men en stenpelare syns därinne.

Oval skalmus-
byggnad.

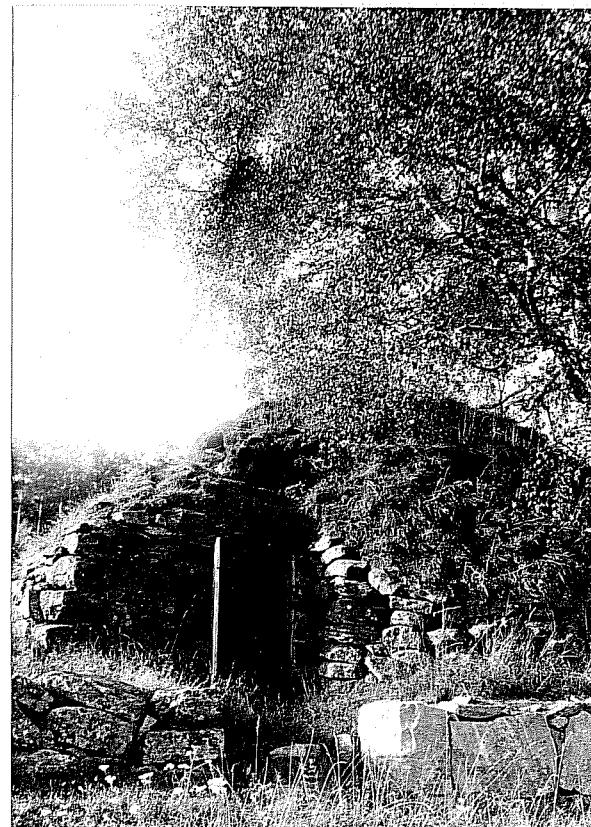
neg. nr. IV: 12:34.

A) Överkragning. a) Grov överkragning, 1 eller 2 varv (stenblock) Flera skift, uppåt dock med tendifens mot äkta valv.

7) Funktion. Källare, tillfälligt dock bensinupplag. Kulblift för fotografering kunde därfor ej användas.

8) Anmärkningar. (Fynd etc.) Källaren består av t v å utrymmen, varav det innersta är täckt med överkragat kupolvalv. Den inre planen är U-formad. Förrummet är rektangulärt samt hälltäckt. Utom just vid ingången är byggnaden praktiskt taget elliptisk. Kullerstensskalmar.
