LUNDS UNIV.
FOLKMINNES
ARKIV

Landskap: Småland *Upptecknat av:* M. Gerward
Härad: Aspeland *Adress:* Järrestad
Socken: Tveta *Berättat av:* Oskar Karlsson
Uppteckningsår: 1936 *Född år* 1882 *i* Kantebo

Uppteckningen rör

Kolning. s. 1 - 30.

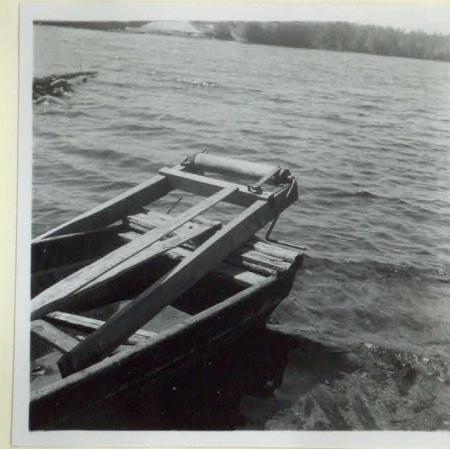
Ankarspelet, märk spärranordningen för veven.

Detta gör han medelst flottnings. För detta ändamål har O.K. byggt en särskilt konstruerad eka. Timret buntar han samman till flottar, som han länkar samman i en rad intill 5 stycken. I den främsta flotten fäste han ena ändan av en 3-hundra meter lång lina. Linans andra ända fastgörs i vindspelet, som är placerat i båtens främre halva. Linan vindas upp på spelet. Karlsson ror nu med akterstäven före från flottarna under det linan löper ut de 300 meterna. I aktern på båten sitter ytterligare ett vindspel med en upprullad lina c:a 5 meter lång, i vars fria ände en stor sten är fästad. Genom att nedslätta denna sten jämte lina förankras båten. Sedan går K. till det främre vindspelet och vinschar flottarna till sig.

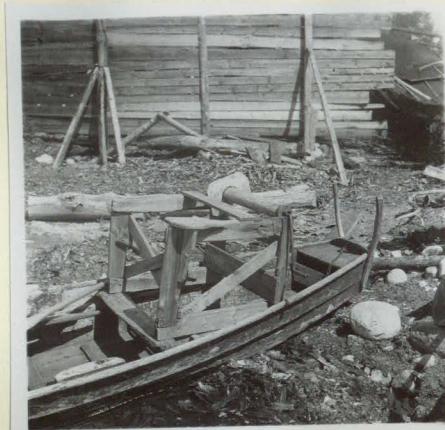
"Ökanäsan" med horn mellan vilka flottnings linan löper från flotten till windspelet. På windspelets ovankant är anordnad en sittbräda. Foto: Gerward.

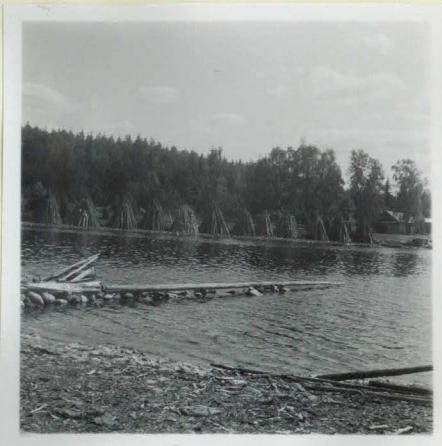
Timret satt till torkning.

Det framforslade timret ställes i kupor att
torka. Dessa kupor ställas så glest, att vinden
kan spela mellan kolveden.

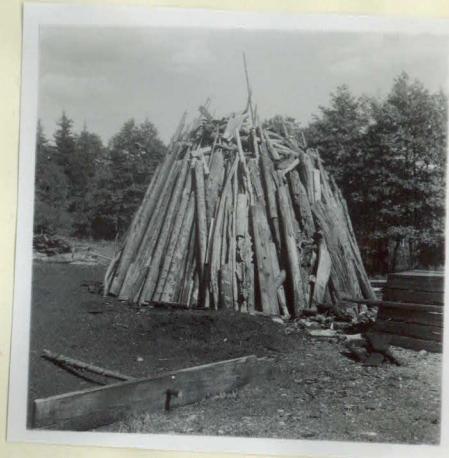
Milan halvfärdig.

Då kolveden, sedan ^{den} blivit ordentligt torr, skall
uppstapplas till en mila, börjar man med de längsta
styckena, som ställas i milans mitt. Av dessa samman-
spikas några till en trumma, genom vilken tändningen
skall ske. Denna trumma skall nå från milans topp
över till botten. Kring trumman uppstapplas den öv-
riga kolveden så tätt som möjligt. Grovändarna på
veden ställas nedåt. Uppkommer några håligheter,
fyllas dessa med mindre ved. En färdiglagd mila
har en diameter av ungefär 15 meter. Den färdiglagda

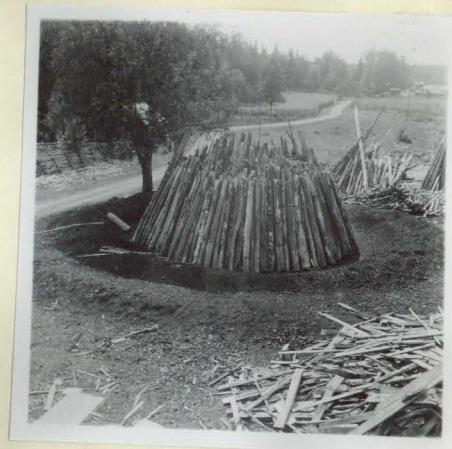
Annan mila uppsatt av grövre timmer. Foto: Gerward.

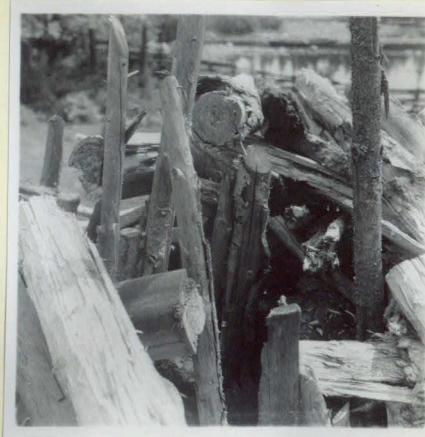
Oppningen genom milan, satt av ribbor och rundvirke.

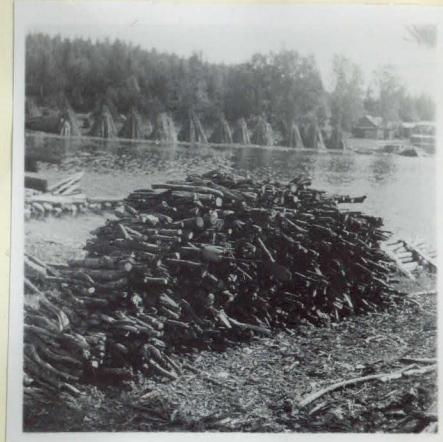
Alnslångt virke att bekläda milan med samt att utfylla
hålligheter inuti milan med.

milan jämnas med kort smal ved. Ovanpå denna lägges så ett lager granris. Till sist täckes det hela med kolstybb. Kolstybben stödes av block, så att den icke glider nedför milans sidor. Milan är nu färdig att antändas. En stege lägges till toppen av milan och genom trumman nedsläppes brinnande butatore, det vill säga fin sönderhuggen kådrik kärnved.

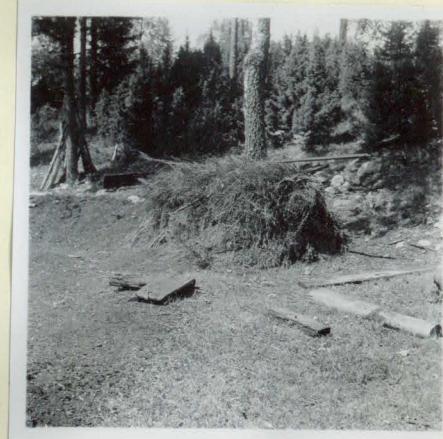
Granris att kläda milan med.

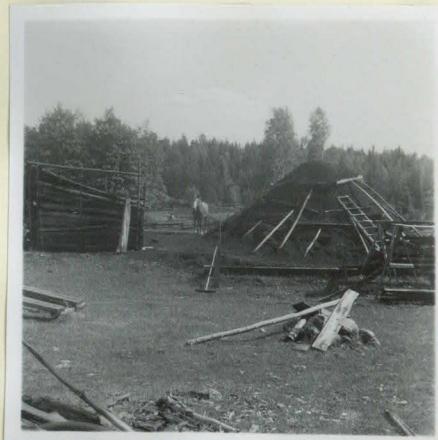
Milan klädd med kolstybb och nytänd. Foto: Gerward.

Då elden fått god fart, tilltäppes hålet och kolningen börjar.

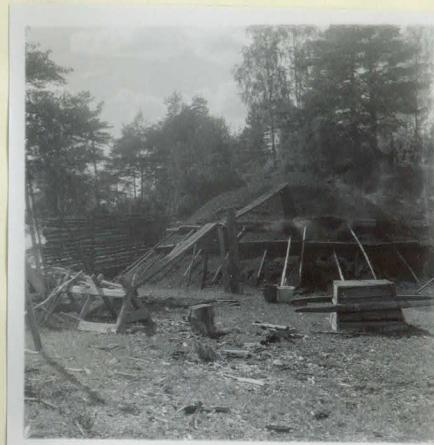
Toppen börjar falla ihop.

Under den tid kolningen pågick i milans topp, måste kolaren vaka över milan både natt och dag. Risken att elden skulle bryta åt genom skyddstäcket var då mycket stor. När den största faran var över, visade sig därigenom, att toppen sjönk ihop.

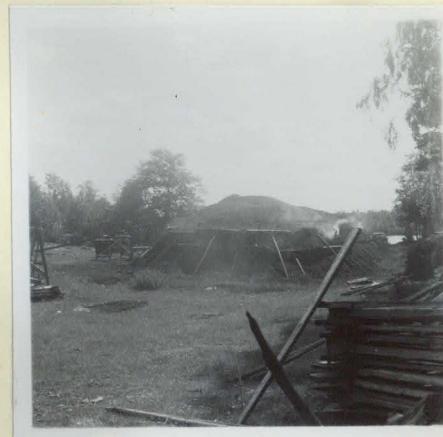
Toppen har fallit in. Den största faran är över.

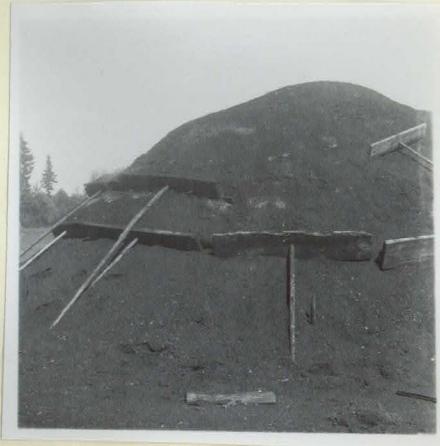
Blocken håller kolstybben på sin plats.

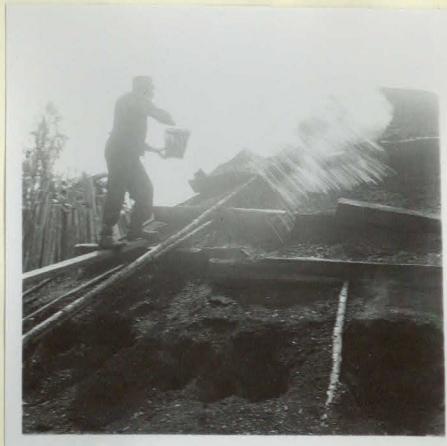
Milan får en besse, där det ryker på fel ställe.

I bland kunde det hända, att rök strömmade ut genom hål som icke varo draghål. Detta visar en svaghet i skyddstäcket. Detta måste här göras tjockare.

Innan man lade på mera stybb fick man ge milan en "besse" på det svaga stället, d.v.s. man avkylde den överhettade fläcken genom att sprida ett ämbar vatten med en virtuosmässig rörelse över en ungefär kvm stor yta. På den avkylda fläcken uppkastades så mera kolstybb och skadan var reparerad.

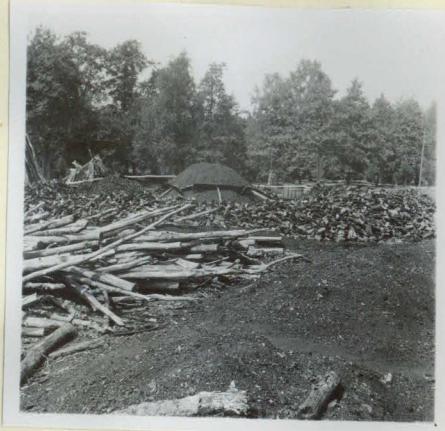
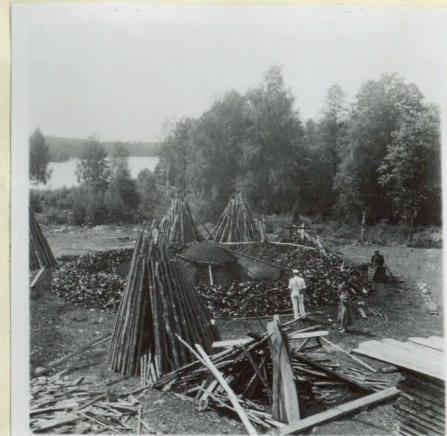
Den sura veden i milans botten kolas för sig själv
sedan milan rivits.

En mila brinner sällan fullständigt ned. Längs
bottnens ytterkanter blir det alltid någon ved som

blir kvar. Denna ved är nämligen fuktig och "sur" av all fuktighet som i milan bildats under kölmningen och som under tiden sjunkit till milans botten.

Den sura veden lägger man upp till en ny mila på den gamla plats och gör där en ny mila i miniatyr.

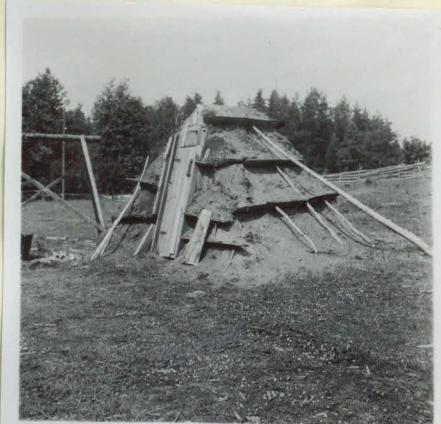
Kolarkojan. Uppförd av bräder med sågspån utvändigt.
Sågspånen hålls på sin plats medelst block.
Invändigt 2 britsar längs långsidorna.

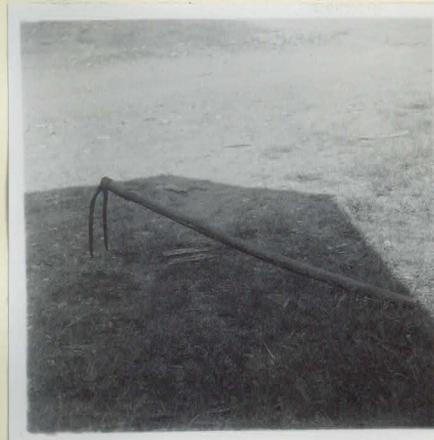
Kolharka.

Huvändes vid utriomning av milan.

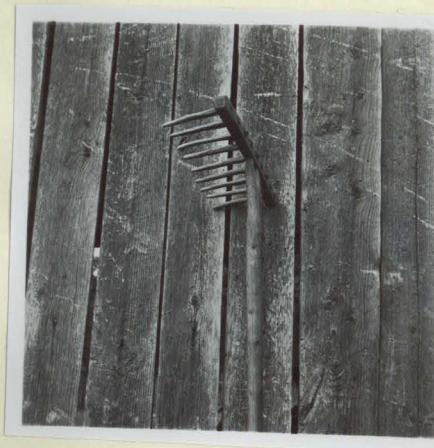
Stybbräfsa.

Främde nä styffen på milans sida shall jämnas.

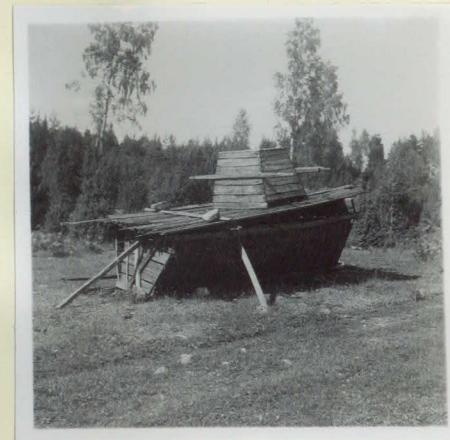
Kolbär. Kolhäck även kallad kolryss. Foto: Gerward.

Kolhäcken passar inte en ordinär Timmerkäna.
