Landskap: Skåne Upptecknat av: Elba Ekesson
 Härad: Bojäre Adress: Ekelid Houf
 Socken: Houf Berättat av: Snick. Nieklas Bengtsson
 Uppteckningsår: 1941 Född år 1899 Hallavara Houf

Byggnader.

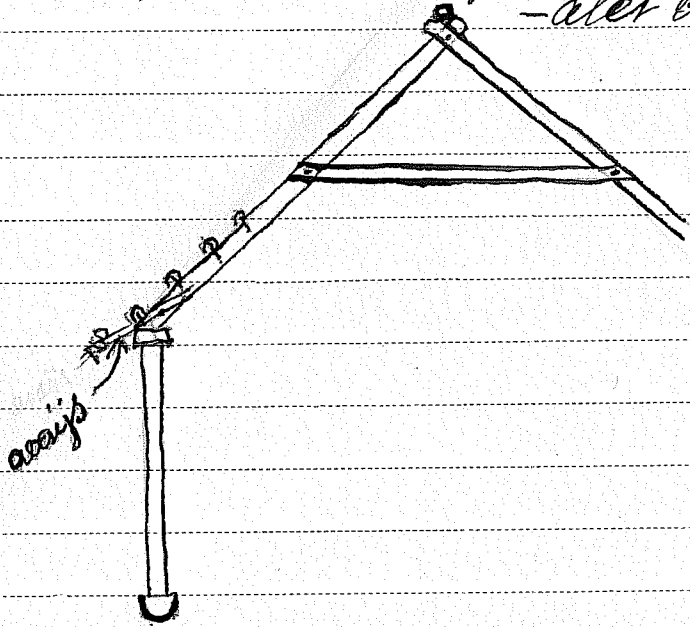
avajs

Säkerstolarna voro enkligt nedanstående ^{spis}bestående av stöd
ben och handbjälke, alltsammans satt med tränaglar, vid foten
foten var på parrens sida, fastnaglat ett "trä" under benämning
avajs, som uppbar tak skägget, enda fäktäckningsmateri-
-alet var halm
